Neue Erkenntnisse zur Katzenburg

Die Katzenburg gibt neue Erkenntnisse preis

Von Susanne Taverna

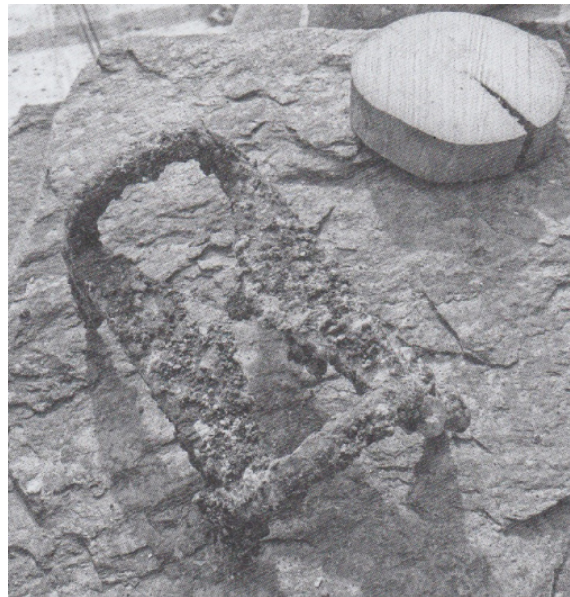
*Ein Steigeisen aus dem
Mittelalter.*

Der Archäologische Dienst untersuchte und dokumentierte unter der Leitung von Brida Pally die Burganlage vor den Bauarbeiten. Nötig waren auch auf der Katzenburg auch Eingriffe im Boden: Diese haben Gefässscherben aus Speckstein, Geschosspitzen von Armbrustbolzen sowie ein Steigeisen, vermutlich aus dem Mittelalter, zutage gefördert, wie Seifert erklärt. Es stammt wohl von den Erbauern der Burg, die auf dem steilen Felsen erstellt worden ist. Die eigentliche Arbeit aller Beteiligten fand und findet allerdings über der Erde statt. Der Mörtel in den alten Mauern war mancherorts praktisch weggeschwemmt, an einigen Stellen konnte sogar durch die dicken Mauern hindurch geblickt werden. Seit dem Bau der Burg wurde praktisch nichts am Gemäuer verändert, es zerfiel vor sich hin, nachdem es verlassen worden war.

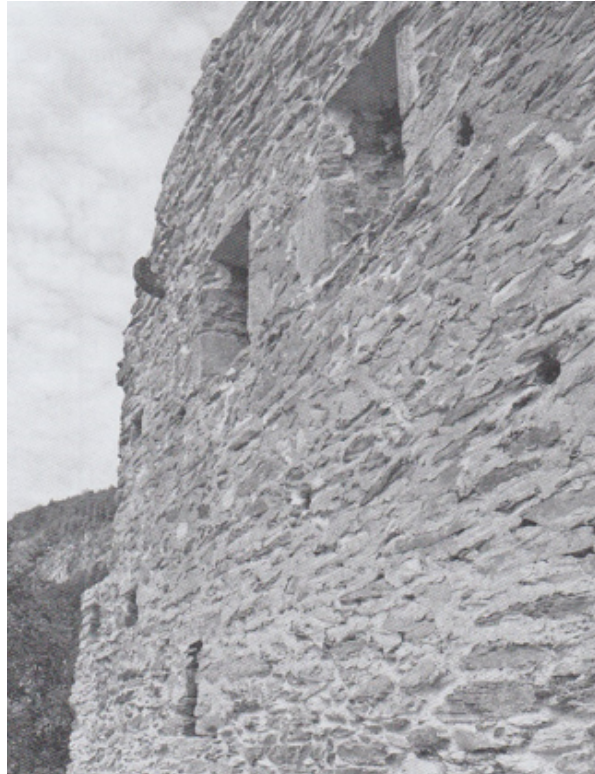
*Die Aussenmauer der Burg
ist bereits mit Mörtel instand
gestellt.*

Nun konnte es praktisch in letzter Sekunde gerettet werden, wie Gabriela Güntert erklärt. Die Mauern scheinen vor allem gehalten zu haben, weil sie handwerklich intelligent und von erfahrenen Maurern erbaut worden sind. Auch die Maurer der Baufirma Zindel, die nun neuen Mörtel einfügen und die Mauern sichern, können das bestätigen.

Die früheren Baumeister haben die Steine der dicken Mauern sozusagen ineinander verzahnt, so dass sie auch ohne den Mörtel nicht eingestürzt sind. «Die schräg gestellten Steine in den Mauern verkeilen sich wunderbar, wenn der Mörtel sich auflöst, es ist ein geniales Mauerwerk», so Güntert.

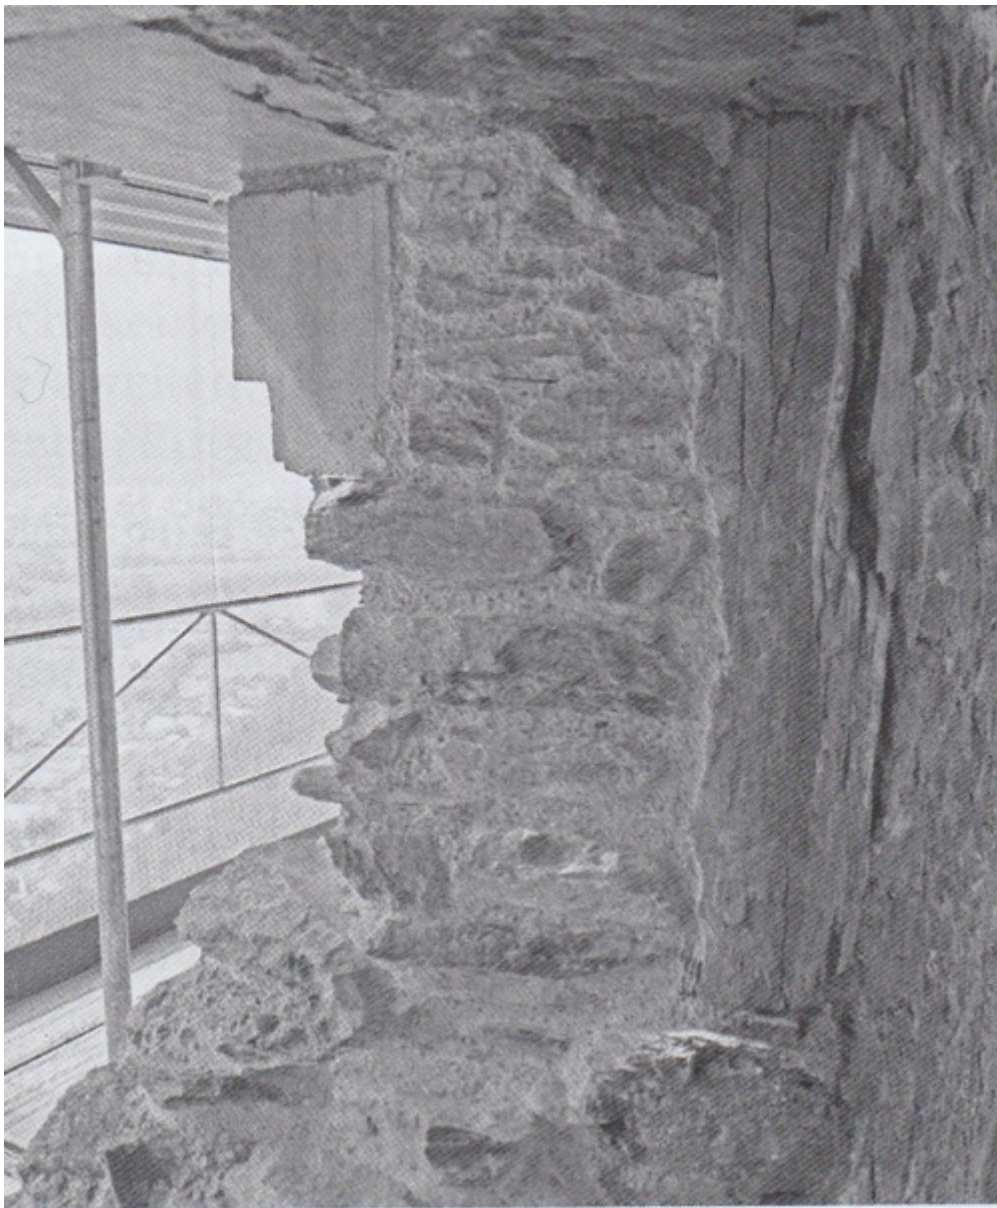
Alt und neu vermischen sich bei der Sanierung.

Im Inneren der Burg sind Fensteröffnungen zu sehen, Löcher für die Balken der Böden und auch ein Treppenhaus gab es hier früher: «Das Schloss Lichtenstein war ein elegantes Wohnhaus, vermutet Güntert. Bei den drei kleineren Fenster musste das Mauerwerk zu seinem Erhalt ergänzt werden. «Maurer Carlos hatte eigentlich die Anweisung, das nicht 'schön' zu machen, aber sein Berufsstolz liess es wohl nicht zu, dies zu befolgen», grinst Güntert. Beim dritten, etwas grösseren Fenster musste ein neuer Sturz gesetzt werden. Hier haben die Maurer einen grossen Stein in der Umgebung gefunden, der sich perfekt in die Mauer einfügt. Am wichtigsten ist laut Güntert, dass die Mauern nun sauber ausgefugt und die losen Steine stabil im Mauerwerk verankert sind. Besondere Aufmerksamkeit gilt den Mauerkronen, damit die weitere Verwitterung für längere Zeit verhindert wird. Man stelle sich nur vor, dass diese Mauern ja bereits 800 Jahre gehalten haben!
