## Sicherung Ruine Lichtenstein

# RETTUNG IM LETZTEN MOMENT

Die Katzenburg in Haldenstein wird derzeit gesichert und konserviert – damit die Ikone noch viele weitere Jahre über dem Churer Rheintal thronen kann

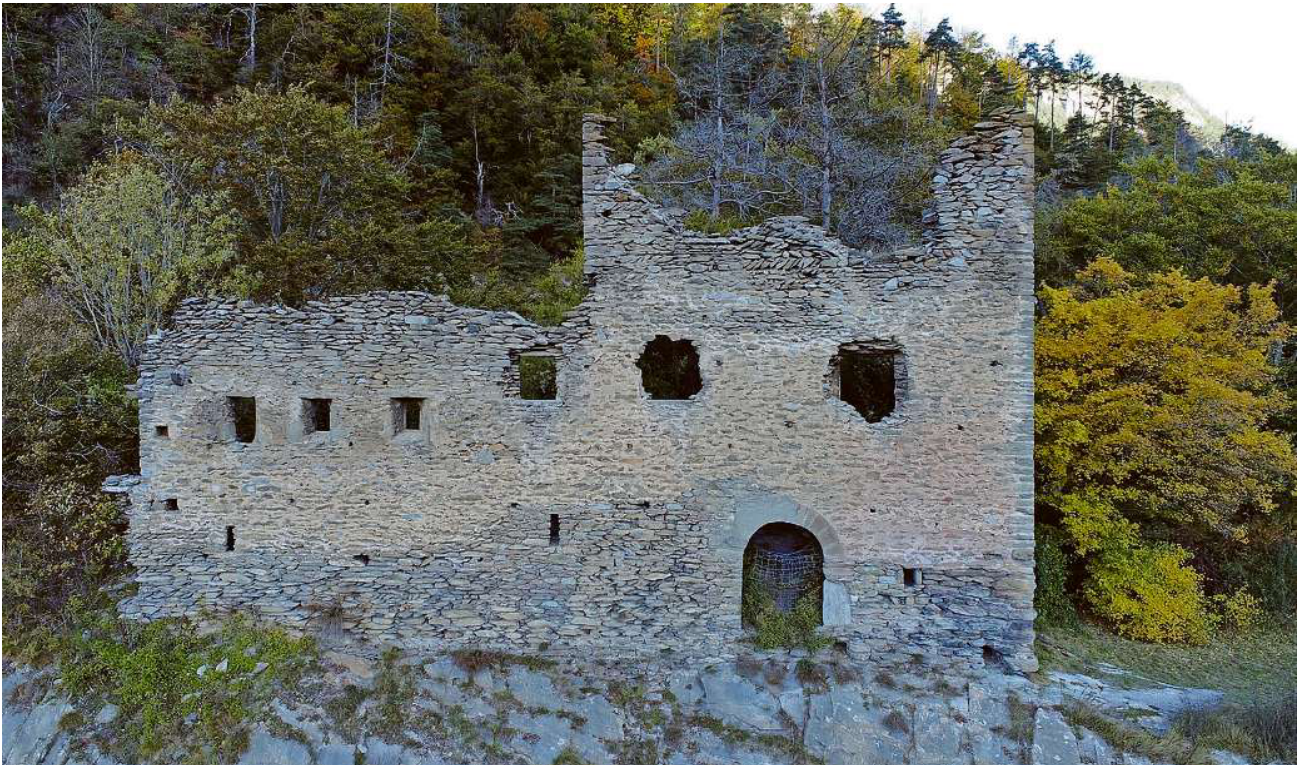
Verwittert: So präsentierte sich die Katzenburg vor Beginn der Instandsetzungsarbeiten.

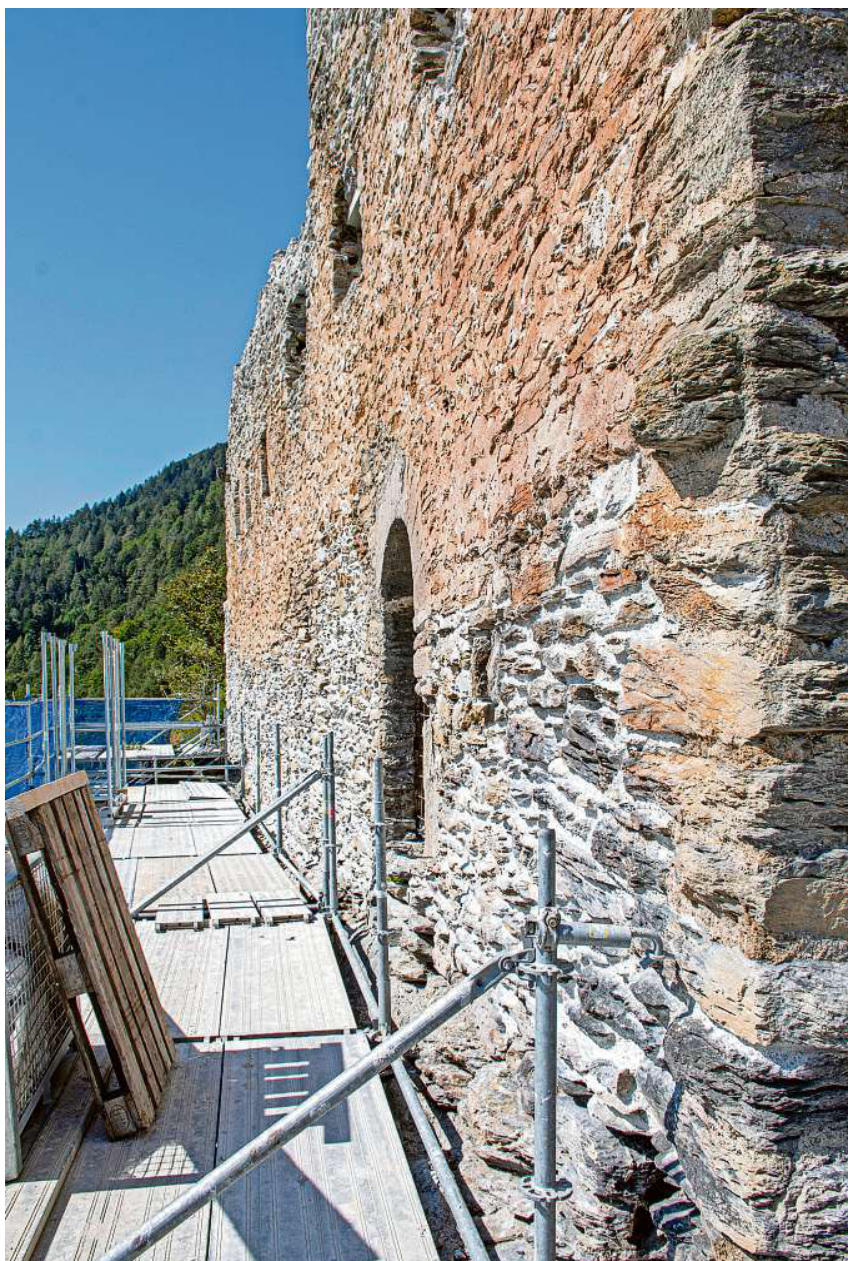
*Schwindelerregend: Wo sich momentan das Baugerüst befindet, war ursprünglich der Zugang zur Burg, deren Eingang sich rechts beim Torbogen befand.*

trotzdem am «Katzenesicht» gearbeitet werden kann, wurde eine Gerüstplattform aufgestellt. Hier treffen wir auch auf Mitarbeitende des Archäologischen Diensts Graubünden. «Bevor die Bauarbeiten starten konnten, machten wir noch diverse Untersuchungen. So wollten wir herausfinden, wie lange die Burg genutzt wurde, wann sie erstellt wurde und wie die Einteilung der Räume war», umschreibt Brida Pally die Aufgabe. Das Baujahr konnte man dank einer sogenannten dendrochronologischen Untersuchung eines Holzstücks genau bestimmen: 1202 ist die Burg erbaut worden. Und was ebenfalls klar

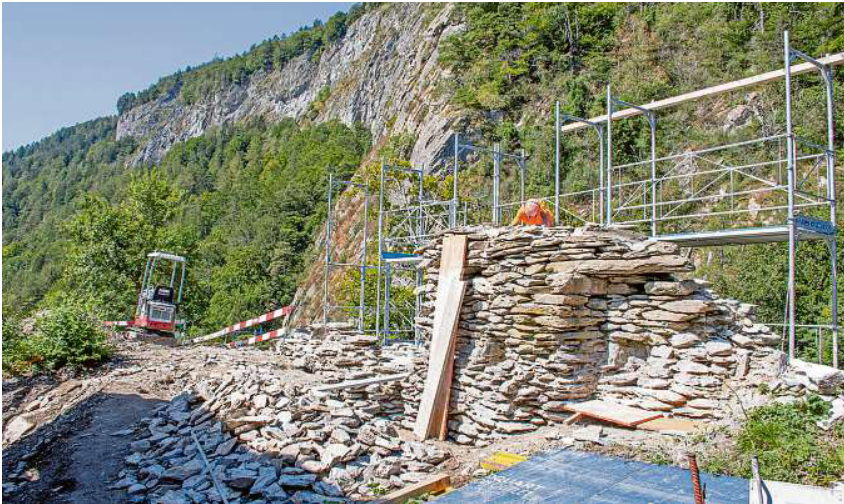
*Gefährdet: An der bergseitigen Mauer lässt sich gut erkennen, dass die Steine nur lose aufeinanderliegen.*

Heute erinnert nur noch ein grosses Loch an dieses ehemalige «Reservoir». Dahinter ist eine weitere Mauer zu sehen – auch sie wird gerade gesichert. «Bei der Sicherung ist es wichtig, dass wir die Steine so wenig wie möglich bewegen. Denn als sich der ursprüngliche Mörtel aufgelöst hatte, verkeilten sich die Steine neu ineinander», gibt die Architektin zu bedenken. Würde man nun also einen falschen Stein entfernen, könnte die Stabilität des Bauwerks gefährdet werden. Man werde aber nicht etwas Neues meterhoch aufbauen, lediglich Löcher würden gestopft, und auch die Mauerkrone werde etwas neu aufgemauert, um einen Schutz zu bilden, führt Gabriela Güntert aus.

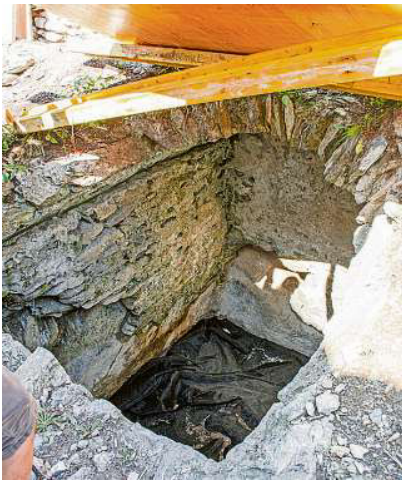
*Essenziell: Die Zisterne war für das Leben auf der Burg unabdingbar.*

Verborgen war bislang auch die Zisterne, die sich im Burghof befand. Da die Bewohnenden der Burg keinen Anschluss ans Quellwasser hatten, wurde Regenwasser gesammelt und in die Zisterne geleitet.

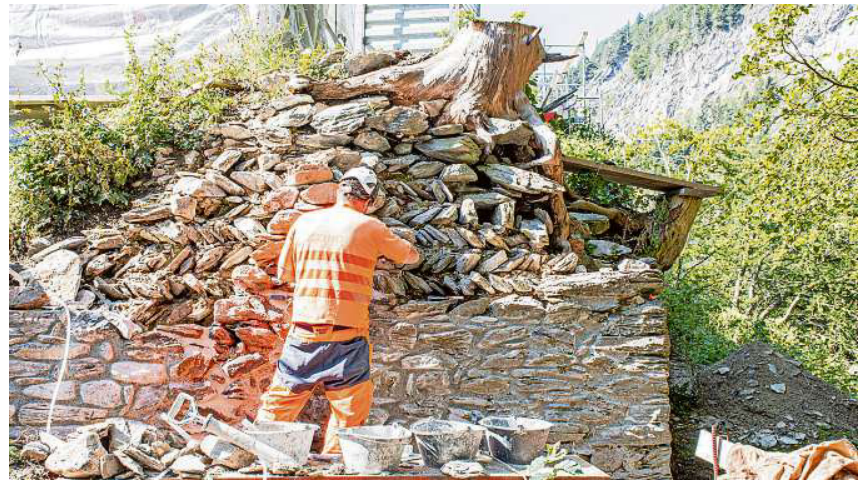
*Kunstvoll: Erfahrene Maurer sind dabei, die Mauern mit einem speziellen Mörtel zu sichern. Auf dem Bild ist ebenfalls zu sehen, wie stark Wurzeln ins Gemäuer eindringen können.*
